アイノキクイムシの侵入後に発生したイチジク株枯病の激害化事例

露地栽培のシシトウでの防虫ネット全面被覆によるオオタバコガの防除とヒメハナカメムシ類によるアザミウマ類の密度抑制効果

マクロアレイを用いたマイクロチューブハイブリダイゼーション法によるイチゴ病害診断

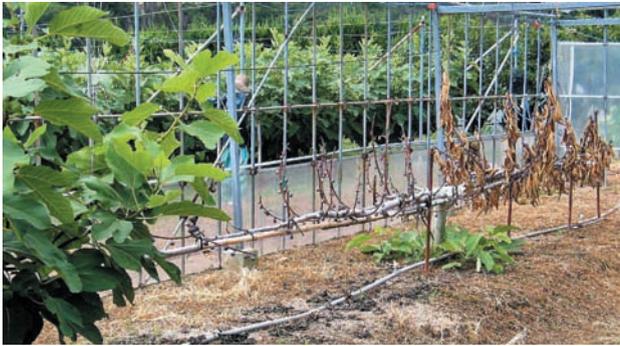
①イチジク株枯病による枯死被害樹

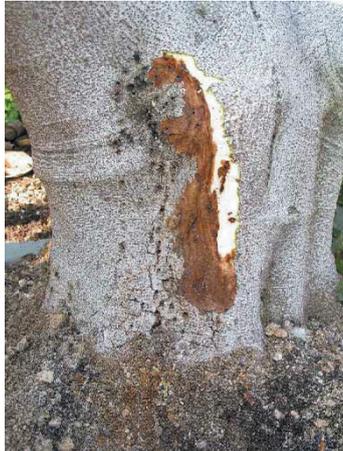
③アイノキクイムシに被害されたイチジクの株元
(穿入孔周辺の木質部は褐変し、株枯病菌が検出される)

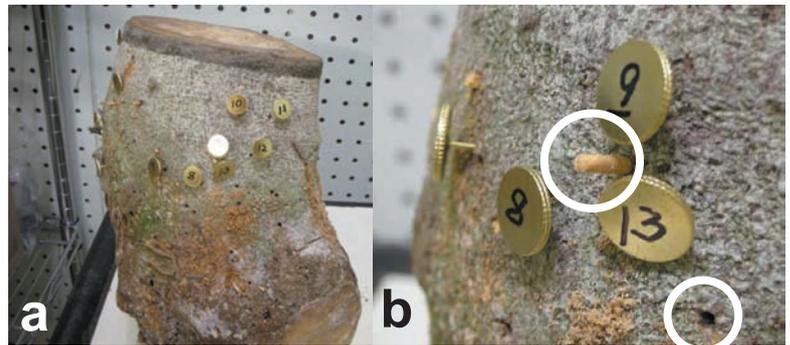
④試料用として採取したイチジク株元の加害状況

a 採取したイチジクの株元, b フラス (中央丸) と穿入孔 (右下丸)

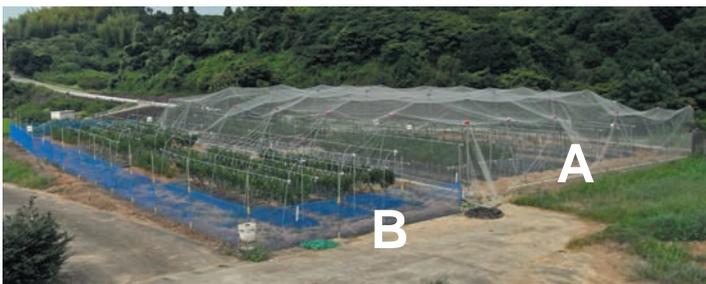
①防虫ネットで全面被覆したシシトウ栽培圃場(A)と慣行(ネット無被覆)のシシトウ栽培圃場(B) [上]

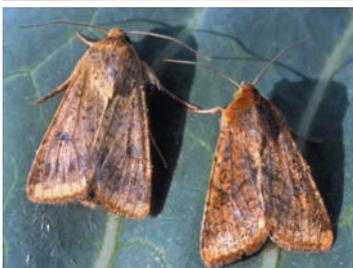
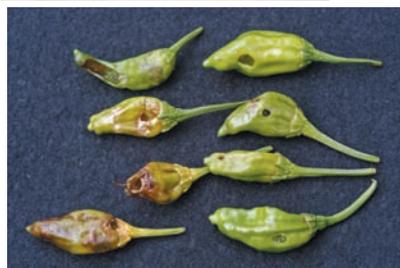
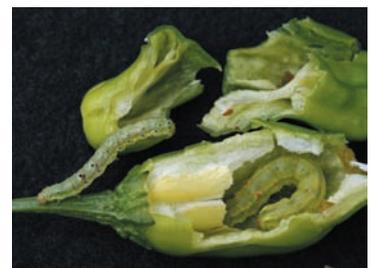
②オオタバコガ成虫 [下左]

③オオタバコガ幼虫によるシシトウ果実の被害 [下中]

④シシトウ果実に食入したオオタバコガ幼虫 [下右]

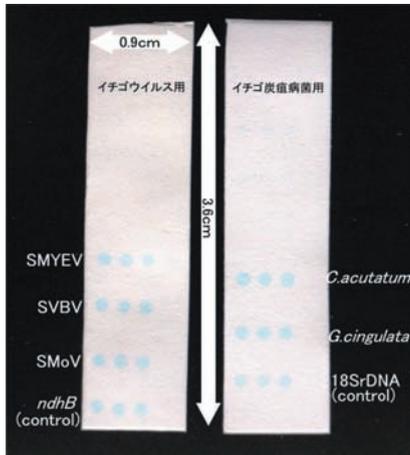
①イチゴ病害診断用マクロアレイ

スポット位置が判別できるよう、キシレンシアノール (XC) を各 DNA 溶液に添加している。XC は、ハイブリ工程で脱色されるので検出に影響はない。

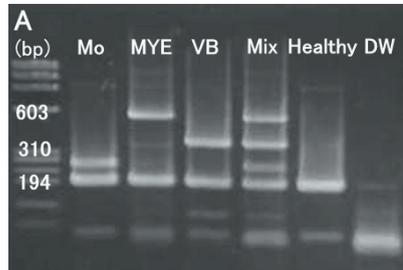
②イチゴウイルスの検出

A: One-step multiplex RT-PCR で増幅した標識ターゲットの 2% アガロースゲル電気泳動像
B: マクロアレイによる検出 (発色反応: 1 時間)

- Mo: SMoV 罹病葉
- MYE: SMYEV 罹病葉
- VB: SVBV 罹病葉
- Mix: 3 種ウイルス罹病葉 (混合)
- Healthy: 健全イチゴ葉
- DW: 滅菌水
- GC: *Glomerella cingulata*
- CA: *Colletotrichum acutatum*

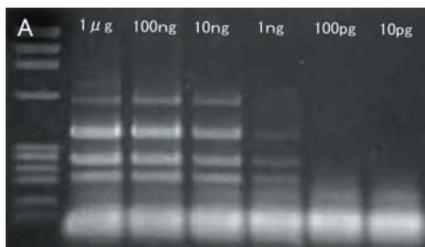
③イチゴウイルスの検出限界

A: One-step multiplex RT-PCR で増幅した標識ターゲットの 2% アガロースゲル電気泳動像 (鋳型 RNA: 3 種ウイルス感染葉 (混合) 由来 total RNA)
B: マクロアレイによる検出

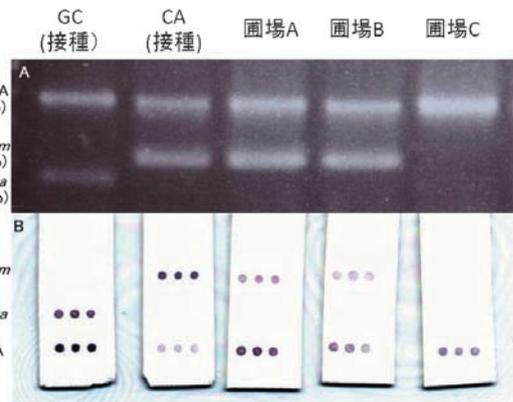
④イチゴ炭疽病菌の検出

A: Multiplex PCR で増幅した標識ターゲットの 2% アガロースゲル電気泳動像
B: マクロアレイによる検出
GC (接種): *G.cingulata* を噴霧接種したイチゴ苗の葉柄より再分離
CA (接種): *C.acutatum* を噴霧接種したイチゴ苗の葉柄より再分離
圃場 A ~ C: 北海道のイチゴ生産圃場の生育不良株の葉柄・ランナーより分離した糸状菌

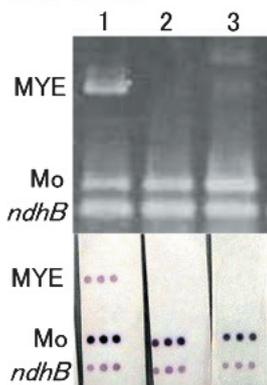
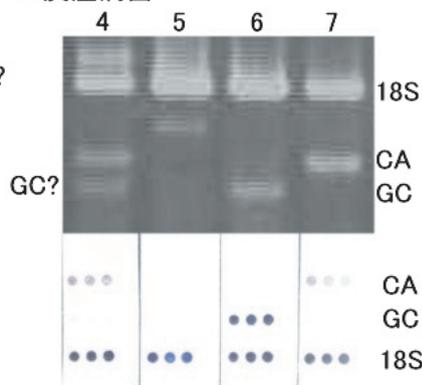
⑤電気泳動像の偽陽性反応とマクロアレイ判定

- A: イチゴウイルス検出の事例
- B: イチゴ炭疽病菌検出の事例

図中のレーン 3 およびレーン 4 にて、電気泳動像では判定が難しいバンドが検出されたが、マクロアレイ判定で非特異的増幅産物と判断することができた (それぞれ別の診断法でも確認し、マクロアレイ判定と一致している)。
